AC7 林地開発に係る現地確認結果

令和6年8月26日に現地確認を行いましたが、その結果は下記のとおりです。

事業者より8/25豪雨による影響について説明があり、現場を確認した。

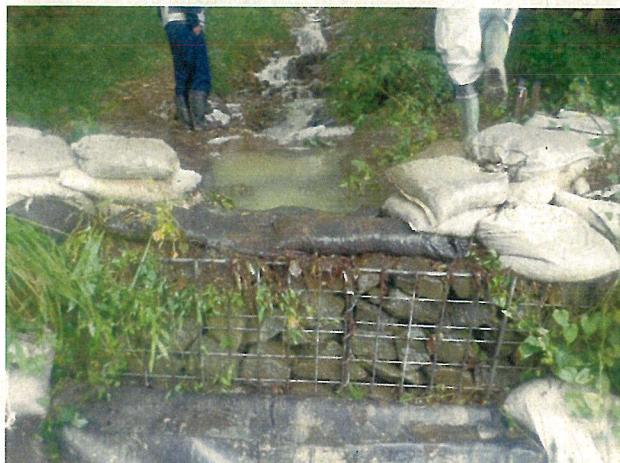
①3号調節池下流県道部

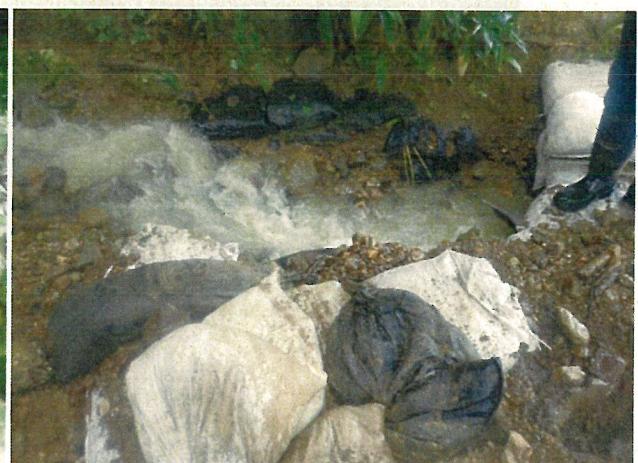
②3号調節池県道部呑口

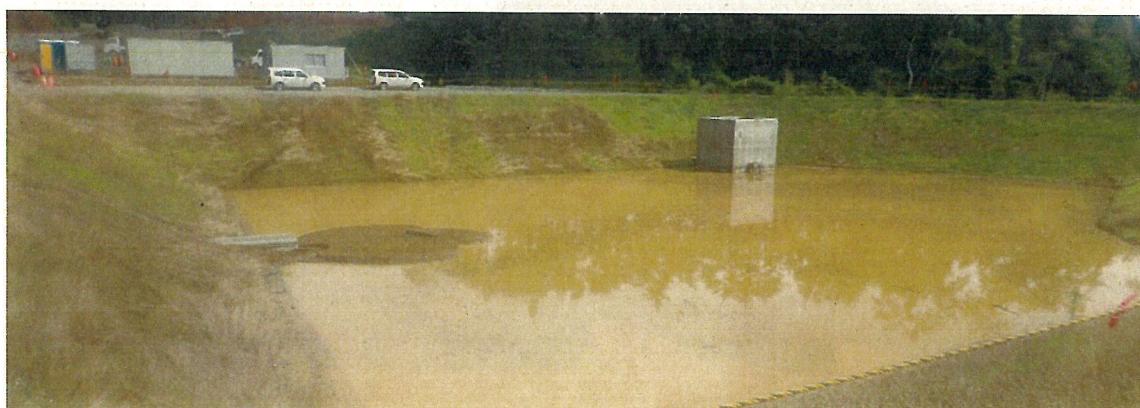
③3号調節池 堆積状況

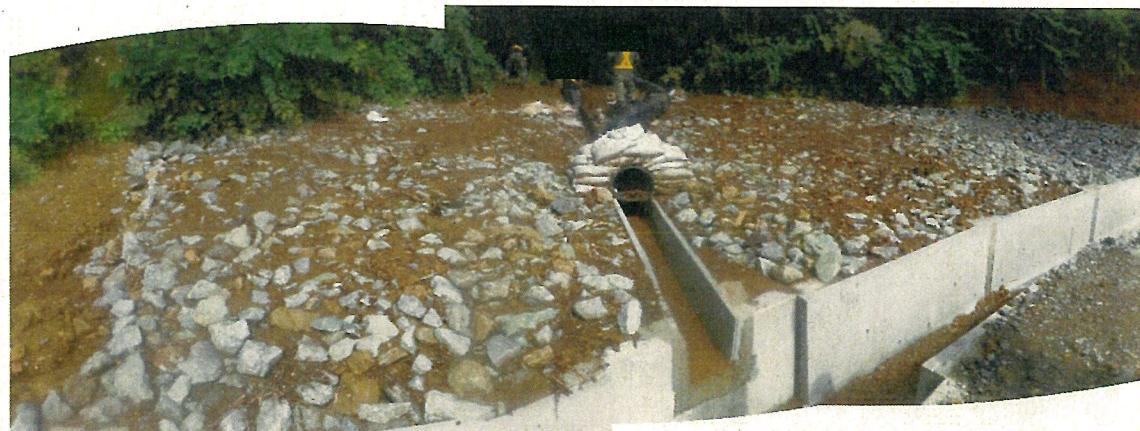
④3号調節池上流 補強土壁下部から地上転がし配管の接合部が外れ、沢部洗掘した土砂が流出

3号調節池上流 (①) 地上転がし配管を再設置し復旧した。

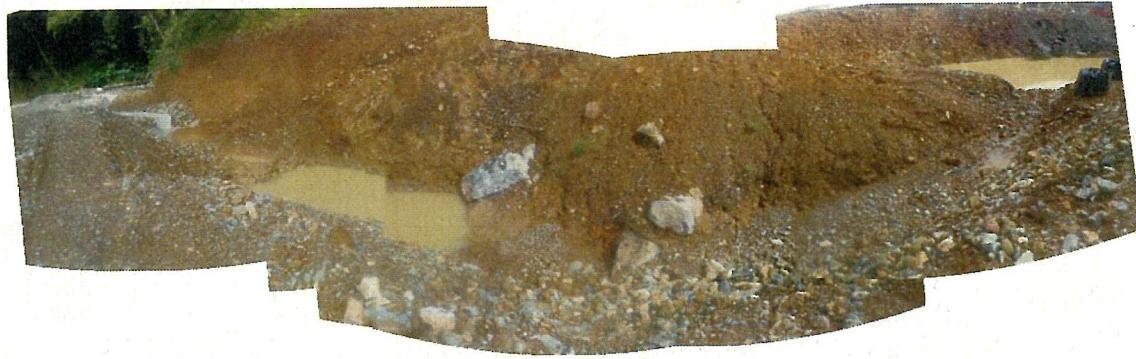
⑤C工区下部の沈砂池

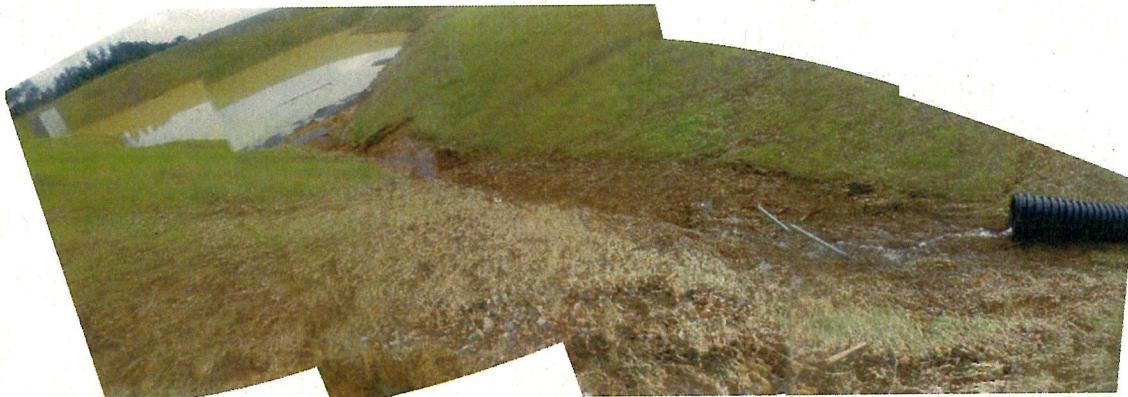
⑥2号調節池流入部の配管が外れ、池内側の一部法面を洗掘した

2号調節池流入部 (②) 地上転がし配管の末部を水上に出るように短くし、法面保護のためブルーシートを設置し復旧した。脱落管は回収済み。

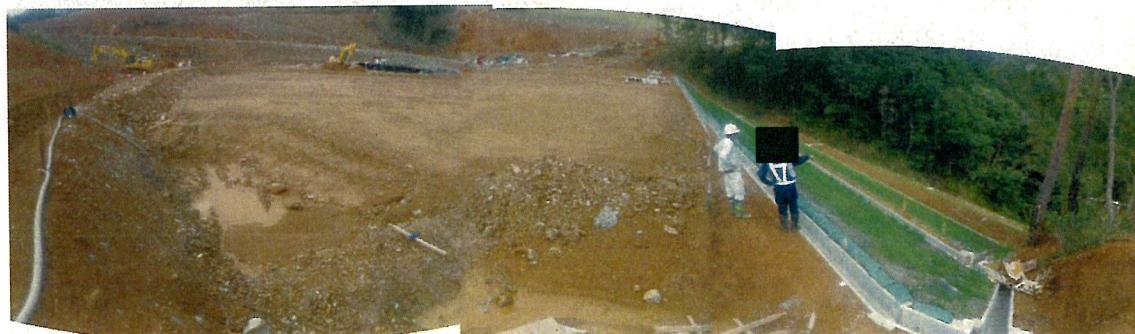
⑦1号調節池上流 高盛土部分

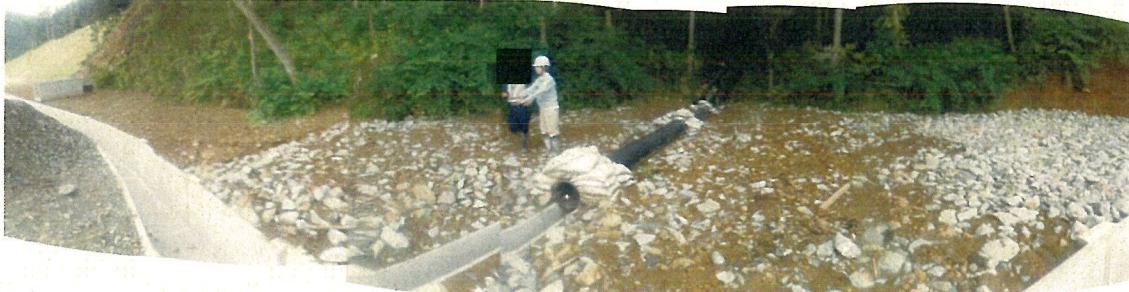
① 3号調節池上流 仮設転がし配管復旧状況

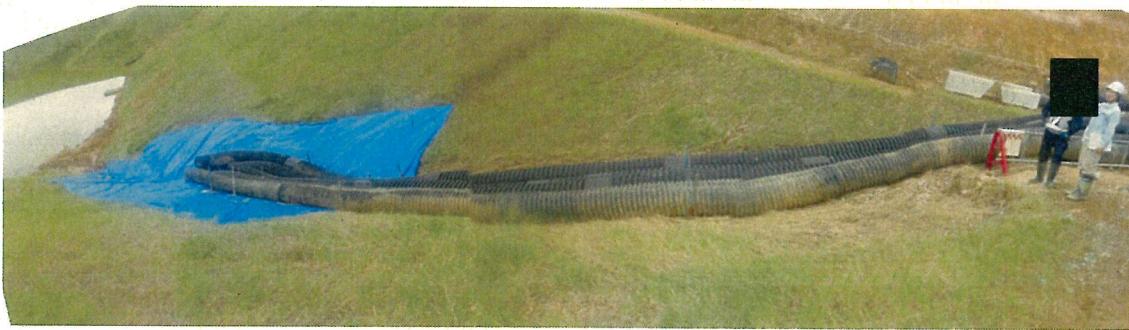
② 2号調節池流入部 配管復旧状況

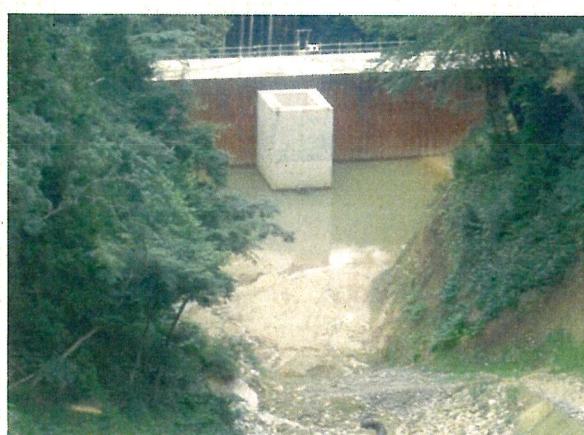
1号調節池放水塔 (④) 堆砂状況等を確認した。

④ 1号調節池放水塔

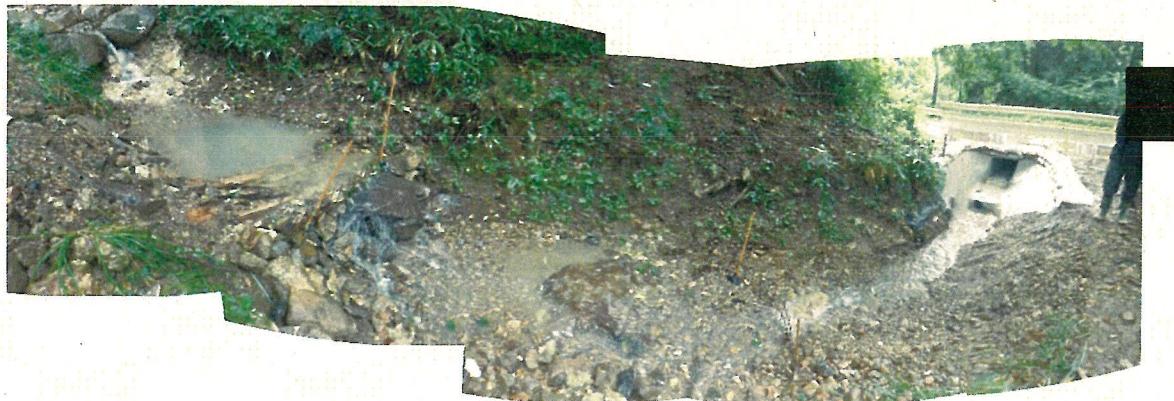
3号調節池下流 県道合流部(①) 仮設構造物の雨水流下状況を確認した。

① 3号調節池下流 県道合流部状況

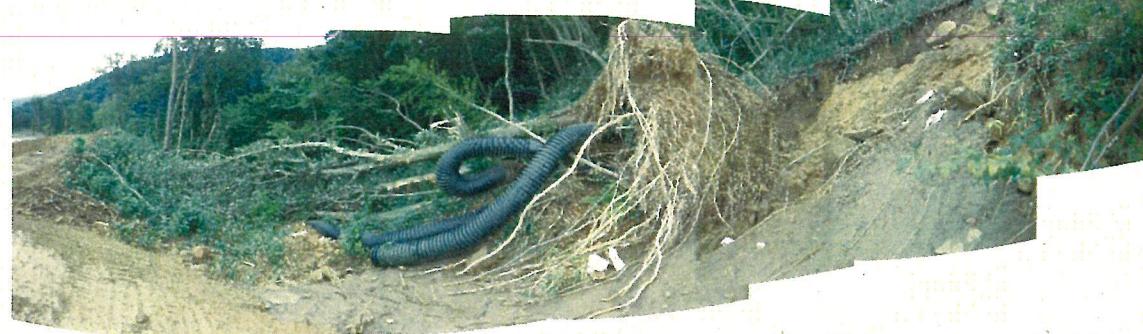
② 3号調節池上流

- 3号調節池下流 県道合流部(①) 仮設構造物の構造を確認した。
 - ・県道側グレーチングよりも低い位置から排水している。
 - ・跳水等の痕跡は見られなかった。
- 3号調節池上流(②) 地上転がし配管脱落及び残置森林の立木転覆状況
 - ・現場代理人が昼過ぎに確認した際は吐口部分からの排水を確認。
 - ・午後2時ごろ、雨が弱まった際に再度確認したところ、吐口から排水が止まっていた。上流を確認したところ、倒木及び配管外れを確認した。
 - ・倒伏して露出した地山はさほど洗掘を受けていないことから配管の脱落は倒木に巻き込まれたことによる可能性が高い。
 - ・倒木の原因は呑口側の溜枡の越流水により地山が緩んだためと想定される。なお原因と思われる溜枡及びその前後排水工には鉄板を固定設置し跳水および越水対策を9/24に実施済み。

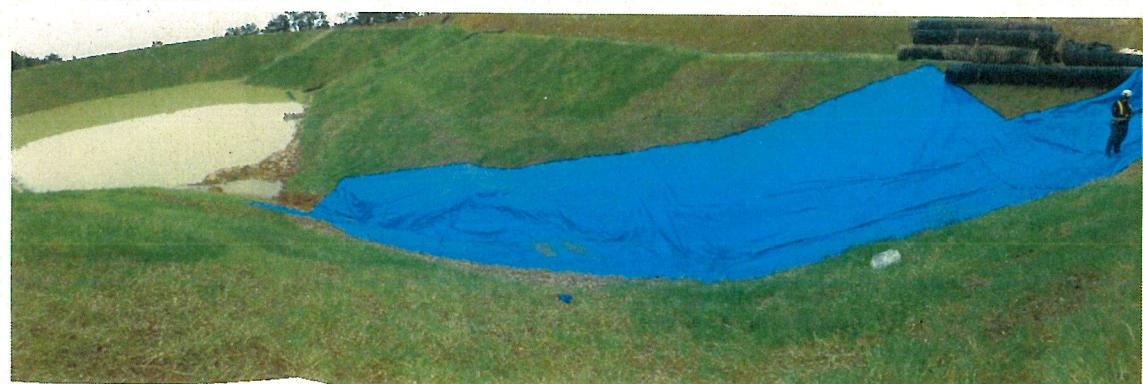
③ 2号調節池流入部

2号調節池流入部(③) 雨水流下状況を確認した。

- ・9/22の雨により転がし配管が脱落した。
- ・配管の外部で表面水が流下し、その水の勢いで脱落し流されたと現場では推測。

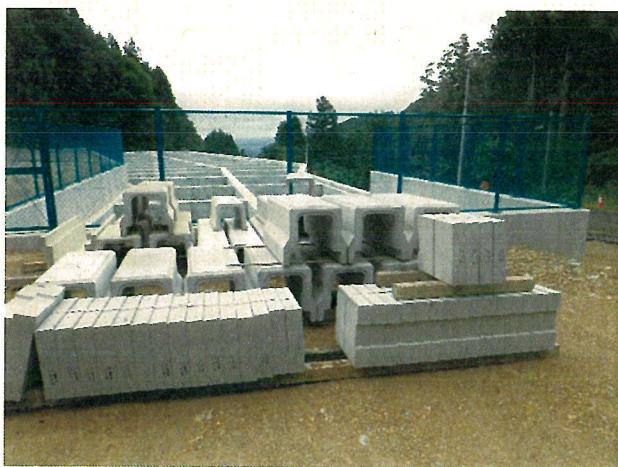
① 4号調節池

4号調節池(①)埋め戻し進捗を確認した。

- ・水路の接続が終われば完了する。

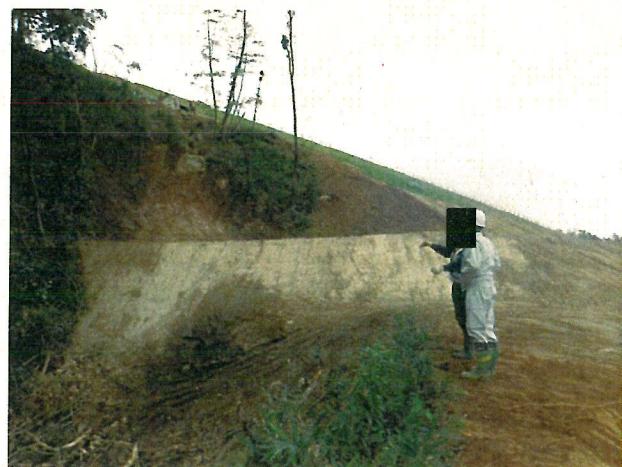
② 3号調節池上流

3号調節池上流(②) 地上転がし配管脱落及び残置森林状況

- ・倒木を撤去し、区域の面積を確認中である。
- ・変更届により残置森林を造成森林とする方針。
- ・崩落斜面はソイルセメントで保護し、ラス張りの上、緑化植栽する方針。

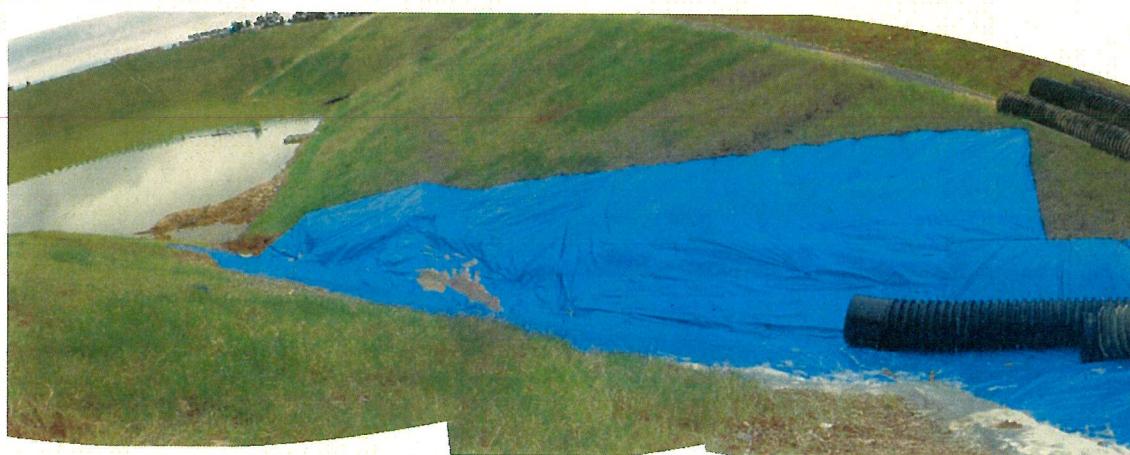
③ 2号調節池流入部

2号調節池流入部(③) 雨水流下状況を確認した。

- ・1号調節池の浚渫を優先させているため、9/22の雨により転がし配管が脱落したままとなっている。(表面排水上の問題ではない)

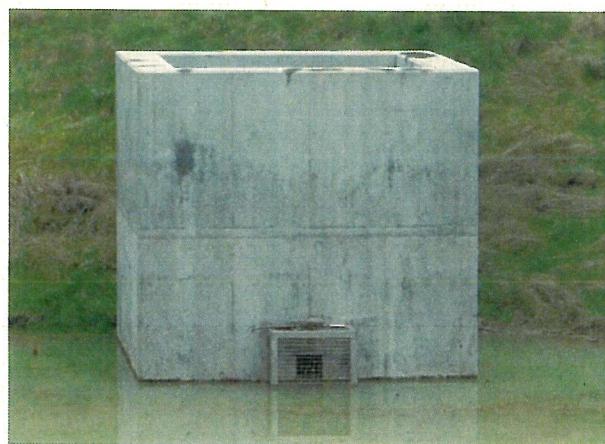
⑤ 3号調節池オリフィス

3号調節池オリフィス(⑤)

- ・土砂の堆積状況等を確認した。

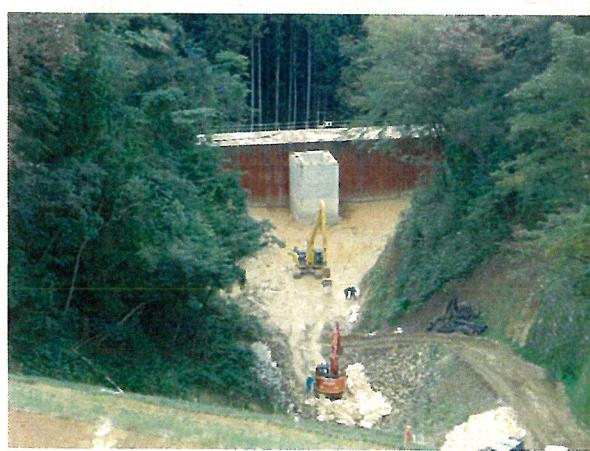
④ 1号調節池放水塔

1号調節池放水塔(④) 浚渫状況を確認した。

- ・天候回復したため浚渫を再開した。

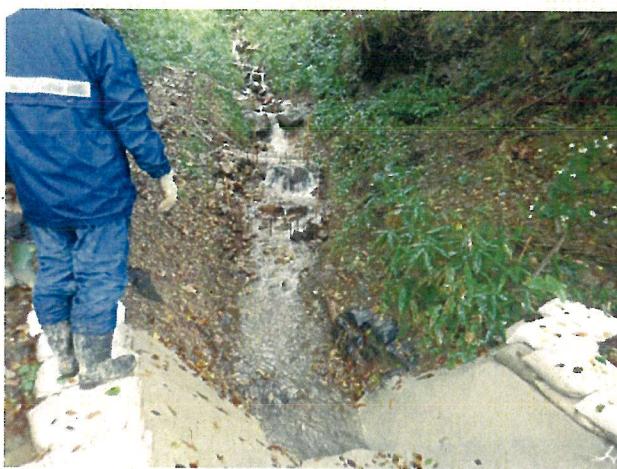
① 3号調節池下流県道沿い仮設

- ・雨による水量増加を確認した。Φ200の管で流下していた。

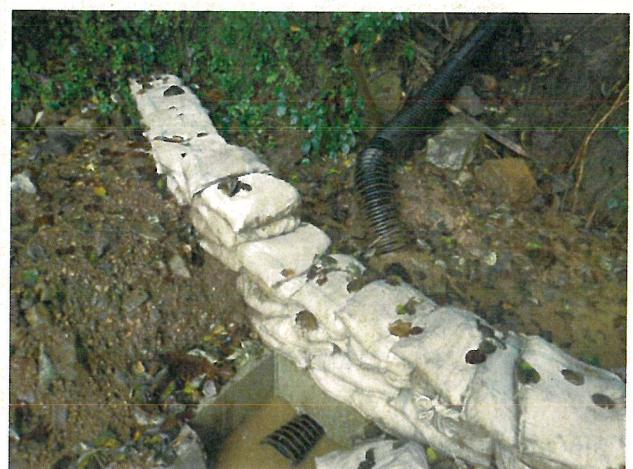
② 3号調節池上流

- ・補強土壁下部からの地上転がし配管吐出口を確認した。写真撮影時、表面の落葉を撤去したことにより水が濁って写っている。
- ・B-2工区の表面排水地上転がし管の撤去を確認した。

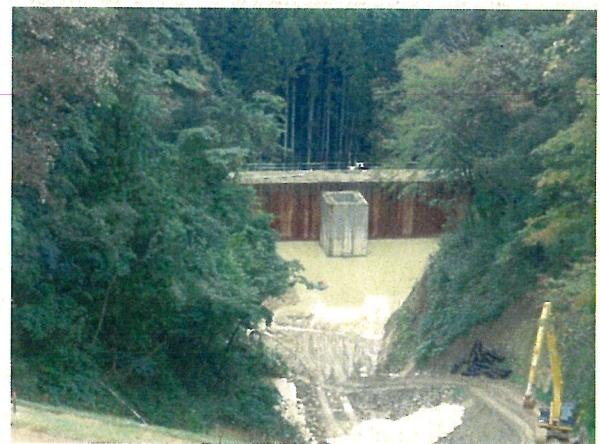
④ 1号調節池放水塔

- ・浚渫を継続中だが、確認時はポンプ故障により中断していた。

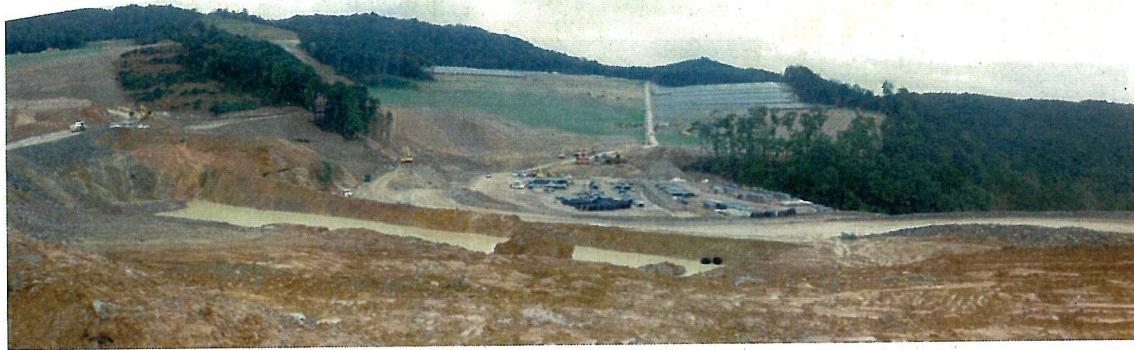
⑥A-1、A-2 工区遠景

- ・パネル工事の進捗を確認した。

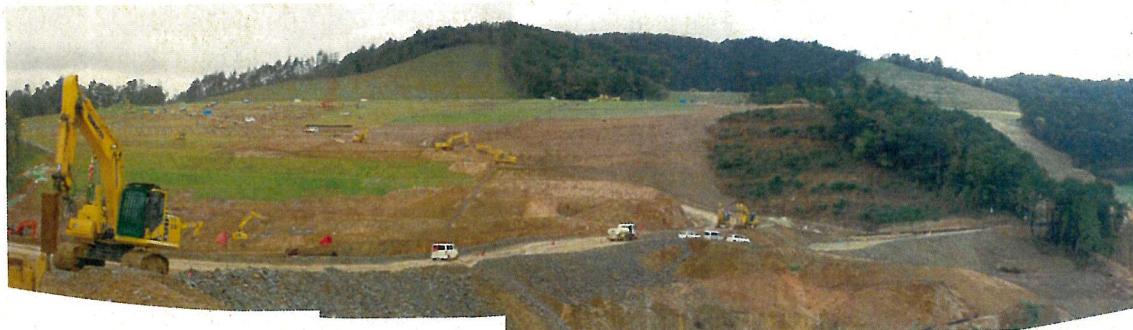
⑦B-1、B-2 工区遠景

- ・緑化状況を確認した。

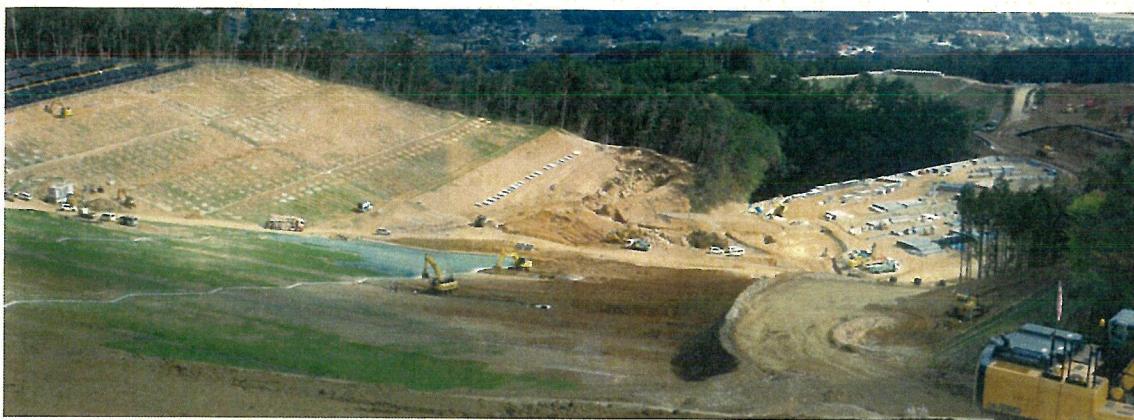
①A-1, A-2 工区遠景 (B-1 工区より)

- ①③A-1, A-2 工区
 - ・雨による浸食及び復旧状況を確認した。側溝の土砂上げ状況等を確認した。

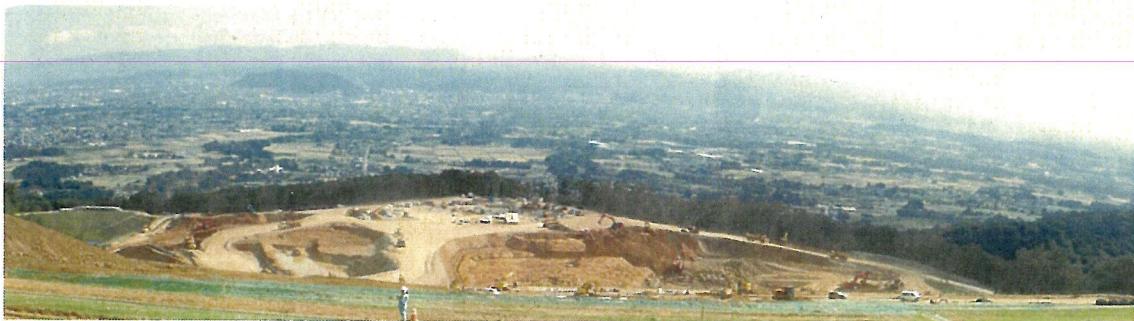
②C 工区遠景 (B-2 工区より)

- ・沈砂池の土砂撤去状況、掘削の進捗を確認した。

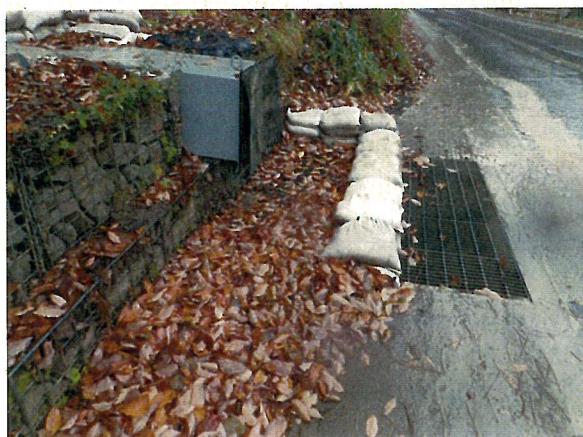
① 3号調節池下流県道沿い排水管
・冬期除雪の支障にならないよう一部撤去
・春に再設置する

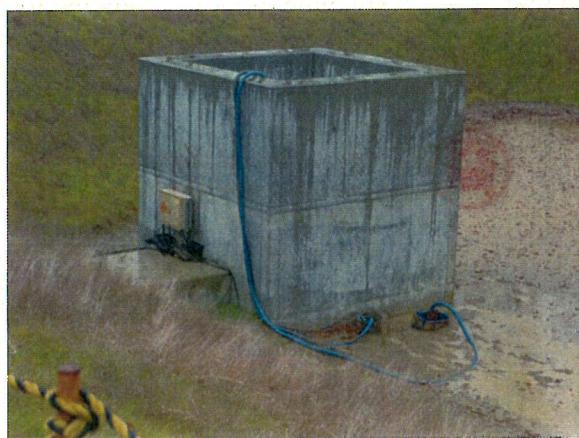
② 3号調節池の浚渫準備
・ポンプで4日から排水を実施
・来週以降浚渫を実施する

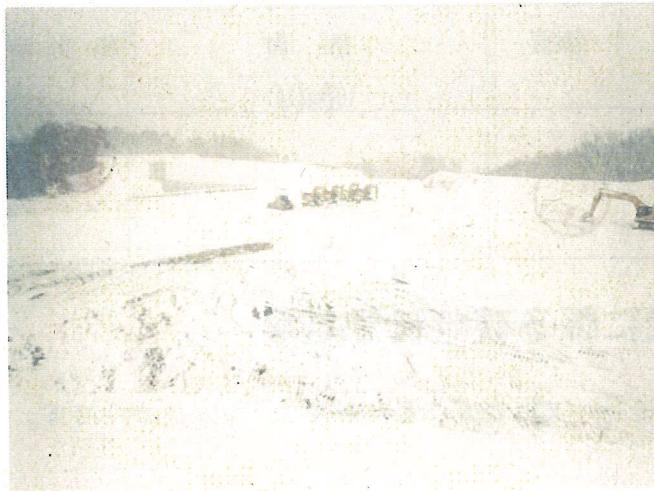
① 2号調節池上流部
・除雪を実施

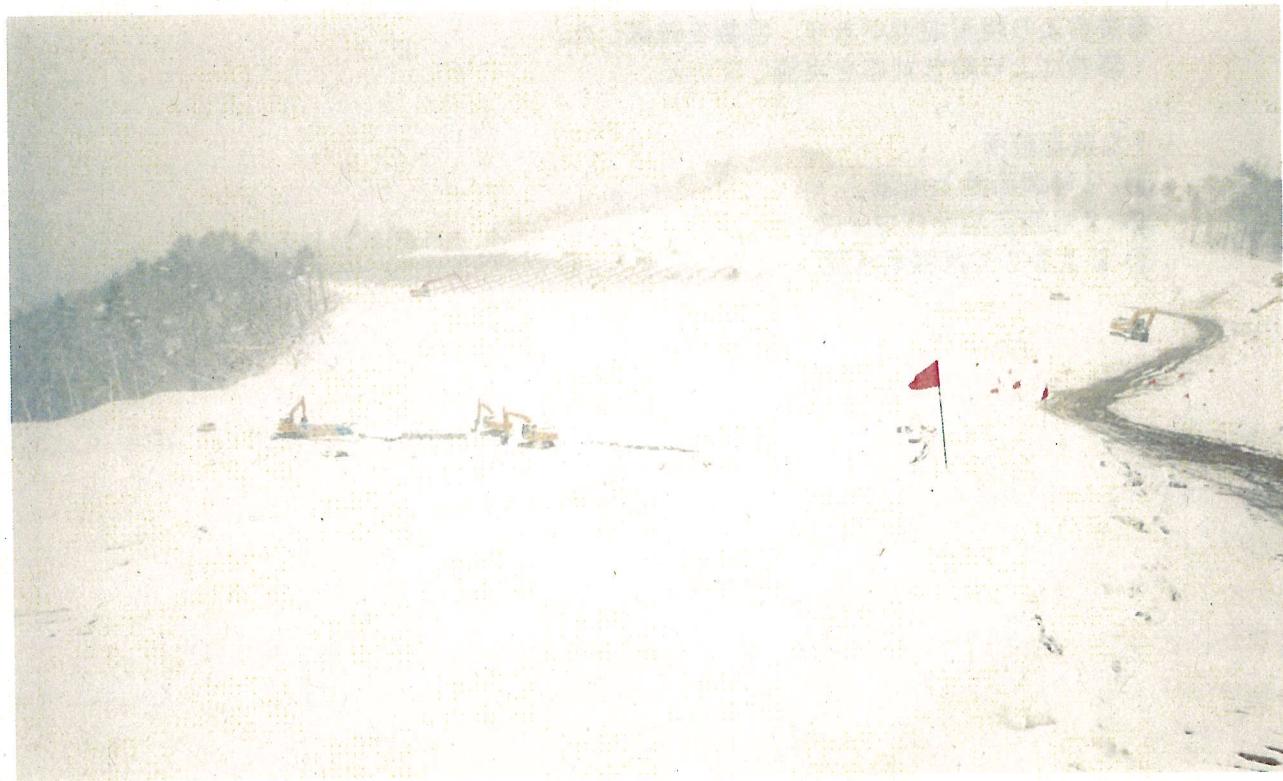
② B-1, B-2工区積雪状況
・道路部の除雪実施を確認した。
