日時:令和 7 年5月30日(金)10時

5月30日(金) 先達山太陽光発電所工事打ち合わせ

R7.4.24 現地確認結果

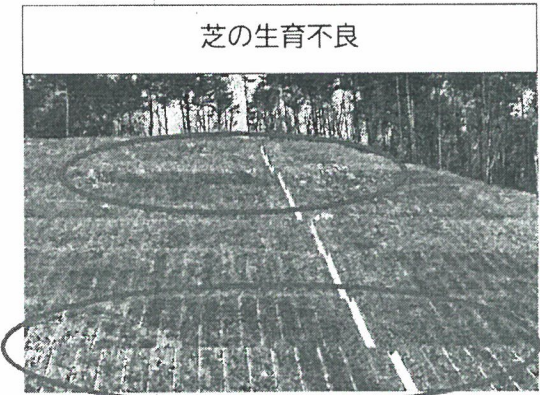
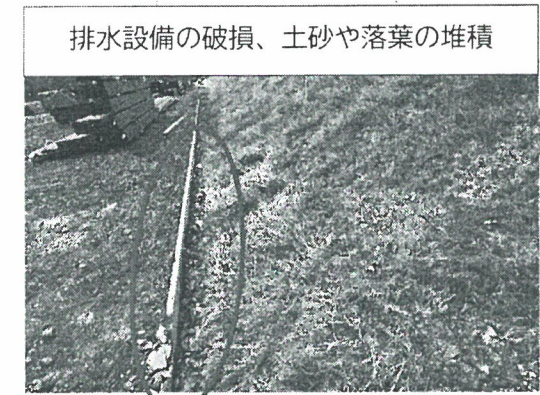
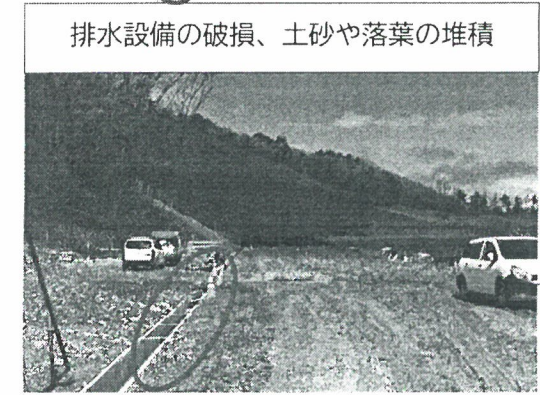
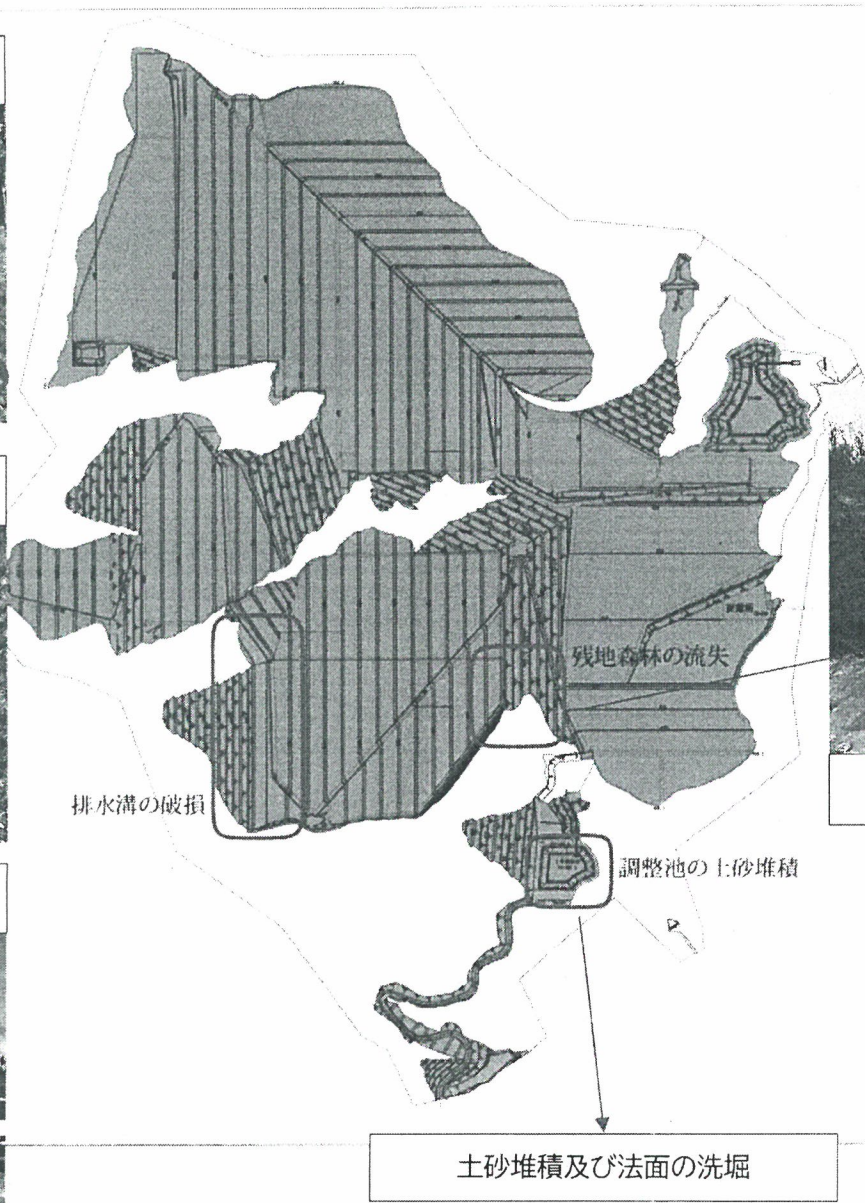
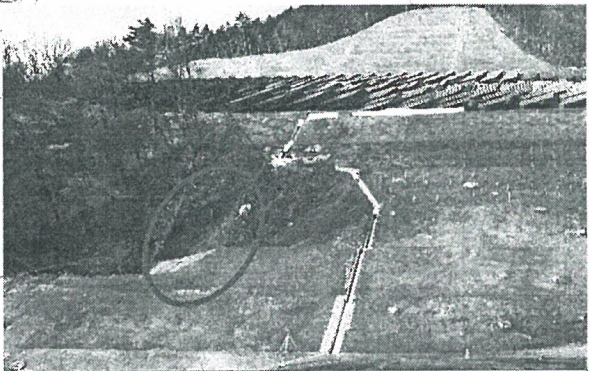
4/24 の現地立会で確認した指摘事項は別紙のとおり、

・芝の育成不良

・排水設備破損、土砂落ち葉堆積

・調整池の土砂堆積、法面洗堀

・排水設備からの跳水による地山崩落

排水設備からの跳水による地山崩落

これらの対策を行うこと。

amp 〇〇:排水設備破損、落ち葉対応をすぐに行う。

芝の育成不良については土の酸性が強く活着していない。対応を考える。
