日時:令和7年6月25日(水)10時

6月25日(水) 先達山太陽光発電所工事打ち合わせ

## (資料1) 職員による現地調査の結果 (1/2)

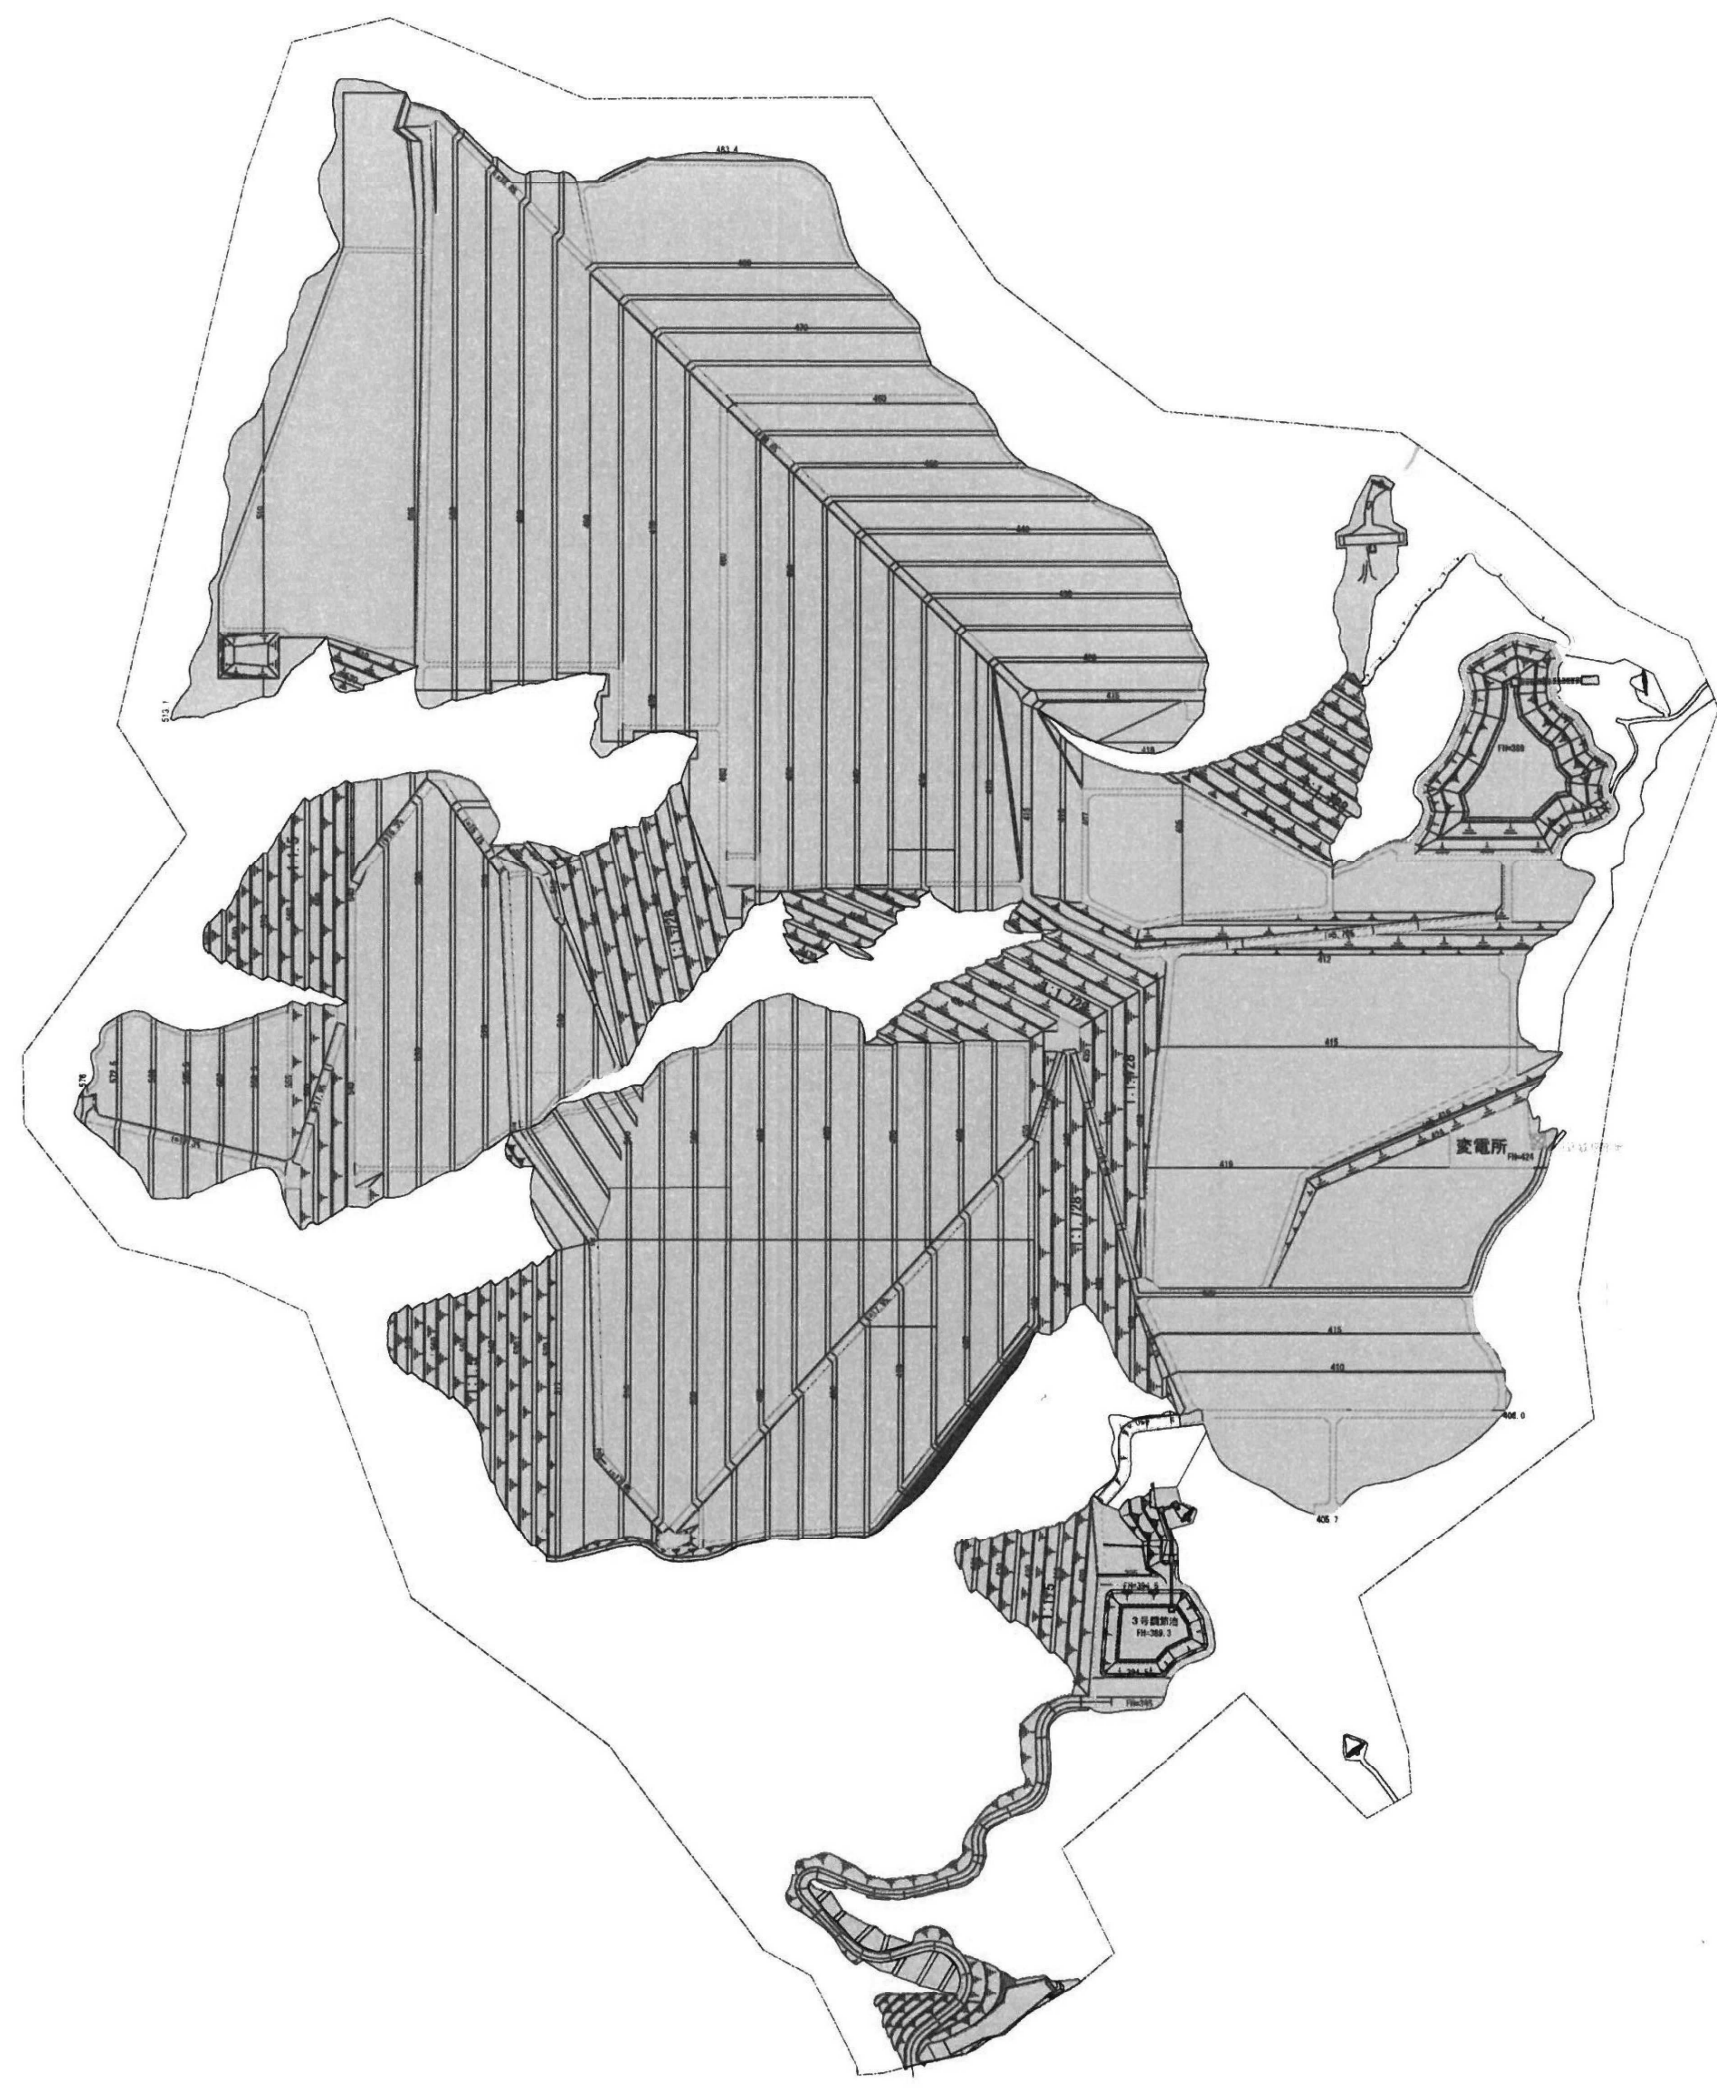
20250624\_施工状況

土工進捗率：(面積) 99.7%  
(土量) 100.0%

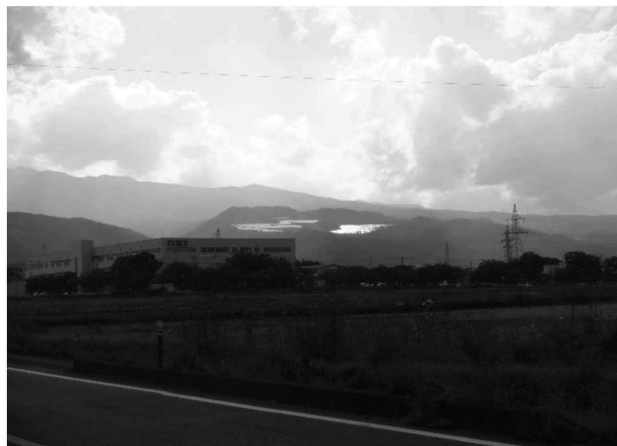
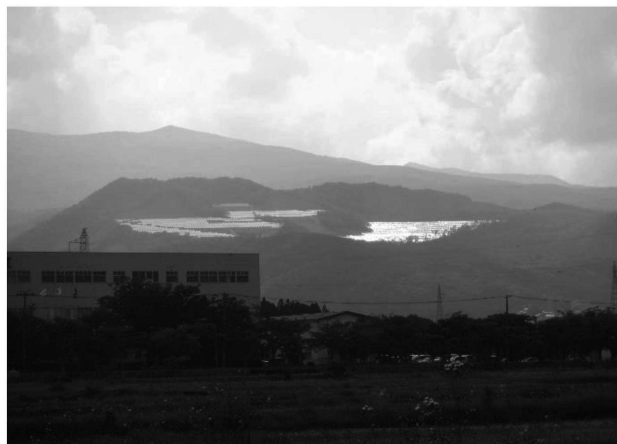
R7.6.4 (水) 15:49

反射が始まる時間帯

特定の方向において、太陽光パネルからの反射光を確認した。反射する方向は、太陽の位置との関連性があるため、時間帯のみならず時期による太陽の高さも関係すると考えられる。現地調査した日付においては15:50～16:30までの時間帯に反射光が確認され、ピークは16:00～16:20でありその間は肉眼で直視できない程の眩しさであった。

東側に傾斜している箇所に設置されていることが大きな要因と考えられる。

・これらの状況を踏まえ、太陽光パネルからの反射光について早急に検証するとともに必要な対策を講じること。また、事業主体や投資家へも情報を共有すること。

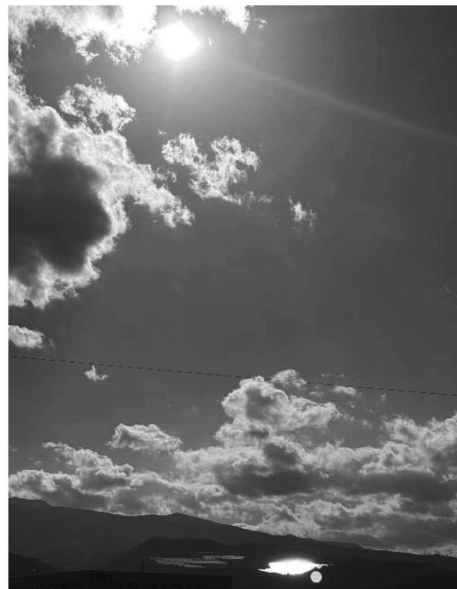
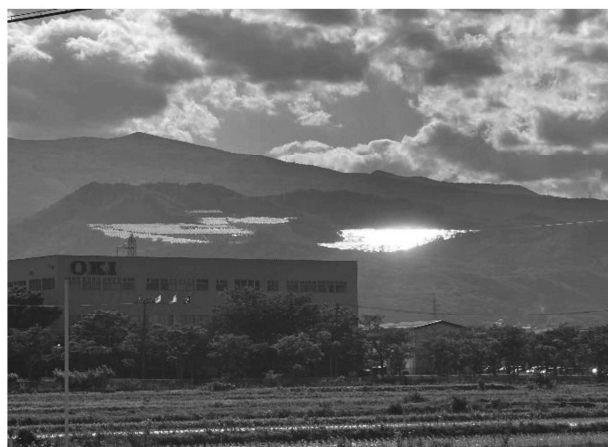
R7.6.5 (木) 16:08

反射のピーク時間帯

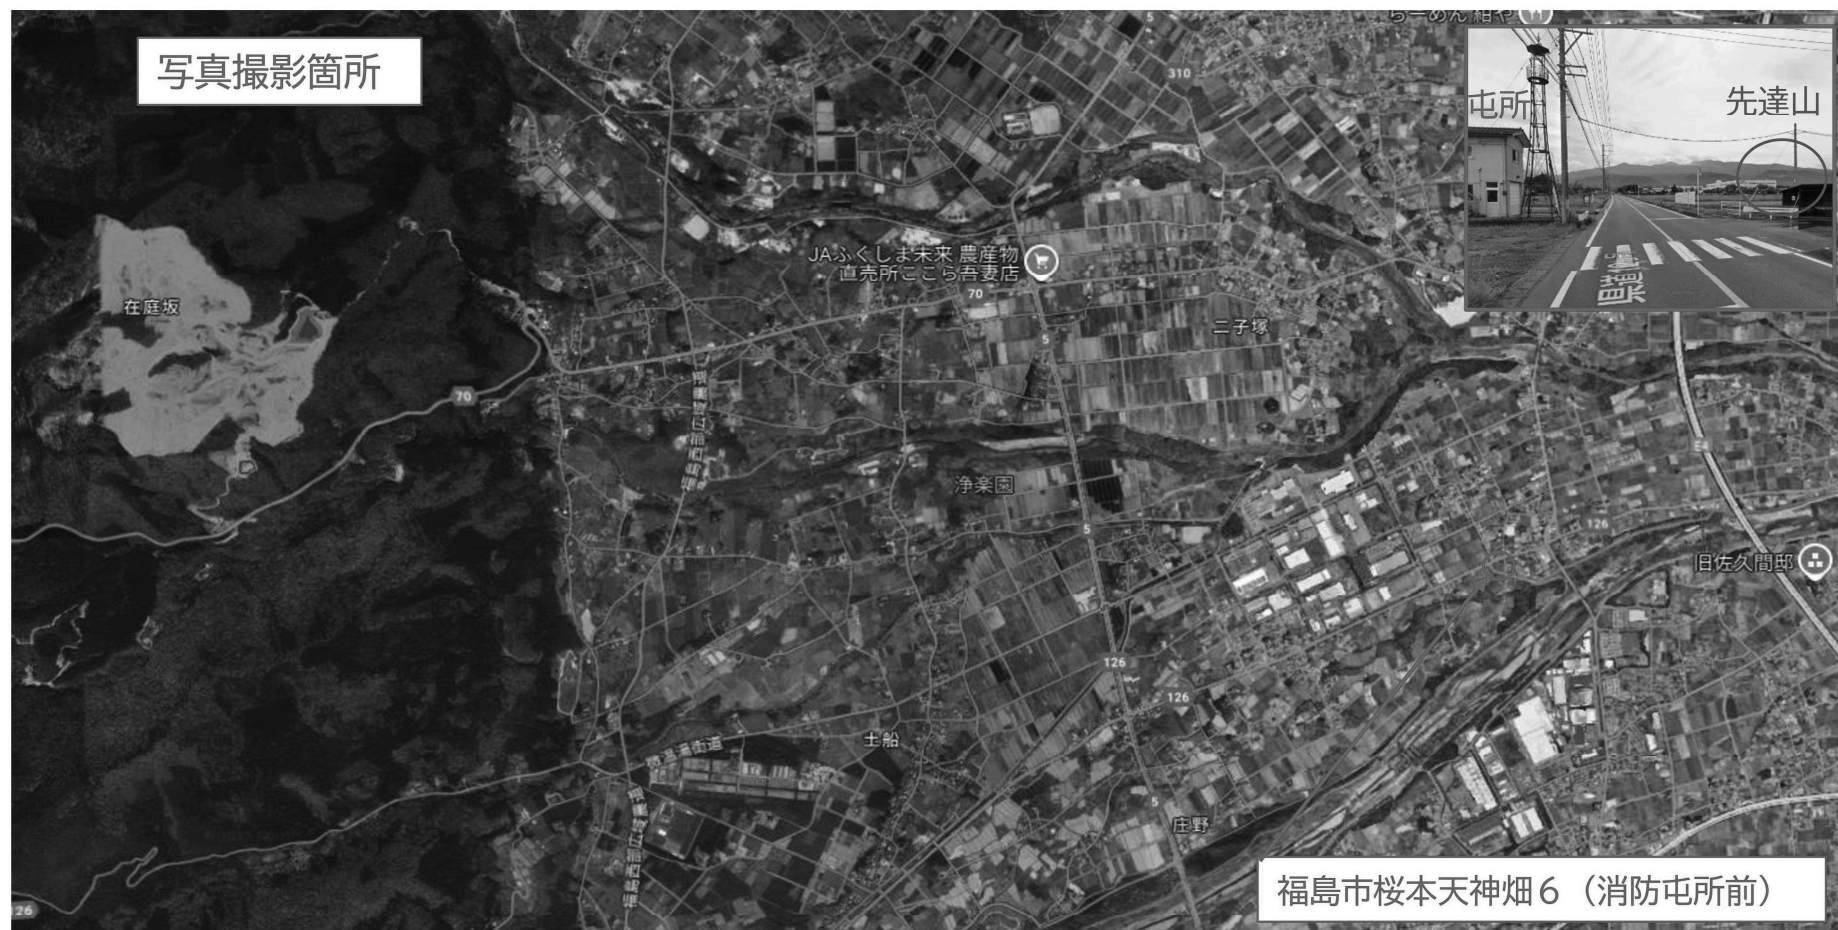
## (資料1) 職員による現地調査の結果 (2/2)

今回の現地調査の結果から、反射光が届く範囲は時期と時間帯によって変化するため、年間を通して太陽の高さ及び位置による反射シュミレーションを行わなければ全貌は把握できない。また、シュミレーションに使用する太陽光パネルの角度は、実際に設置されている地盤の複雑な傾斜角を場所ごとに把握し正確に反映させる必要がある。
