AC7 林地開発に係る現地確認結果

令和6年8月26日に現地確認を行いましたが、その結果は下記のとおりです。

事業者より8/25豪雨による影響について説明があり、現場を確認した。

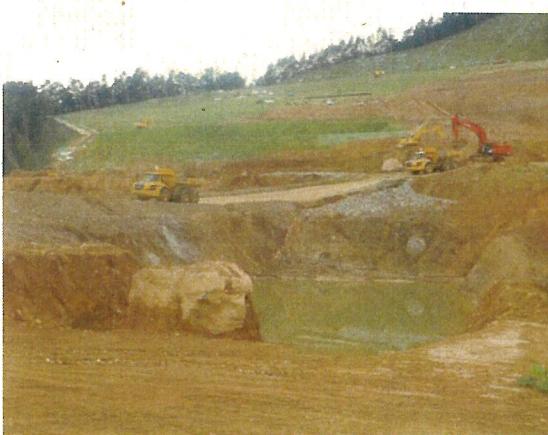
③ 2号調節池上流 沈砂池

2号調節池上流沈砂池 (③) 堆砂状況等を確認した。

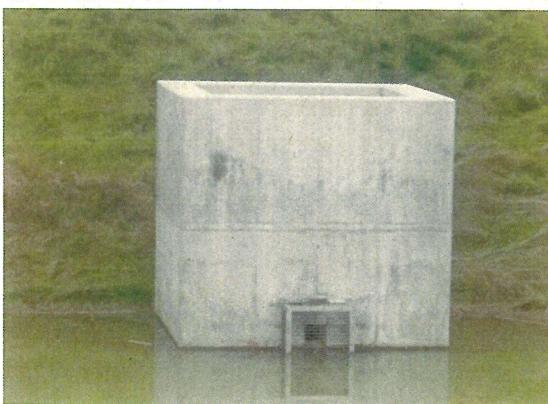
⑤ 3号調節池オリフィス

3号調節池オリフィス (⑤) 水量がオリフィス以下であり流出していないことを確認した。

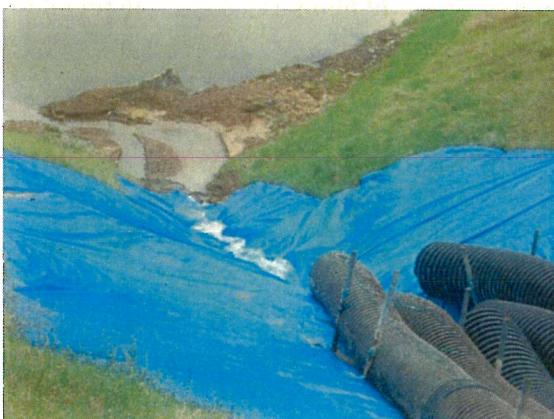
② 2号調節池流入部

2号調節池流入部(②) 雨水流下状況を確認した。

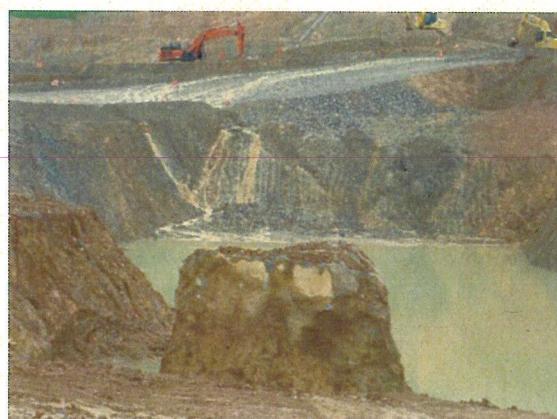
③ 2号調節池上流 沈砂池

2号調節池上流沈砂池(③) 堆砂状況等を確認した。

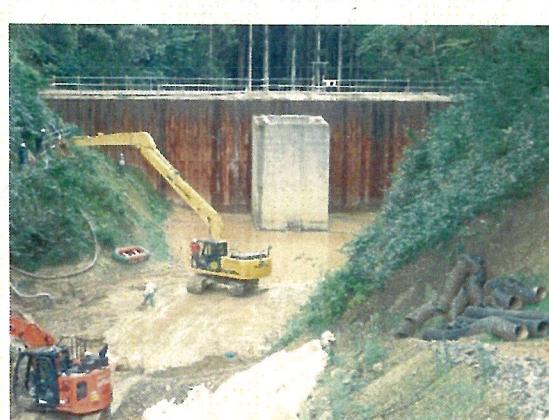
④ 1号調節池放水塔（浚渫中）

1号調節池放水塔(④) 浚渫状況を確認した。

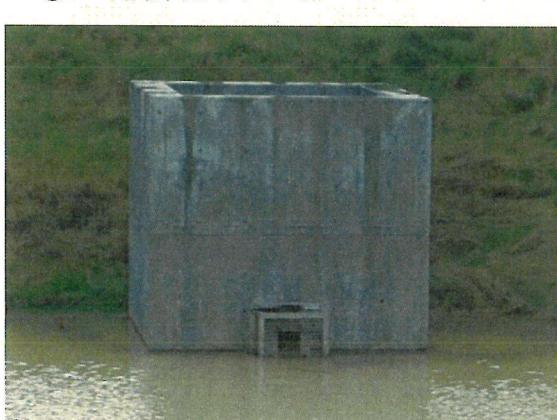
⑤ 3号調節池オリフィス

3号調節池オリフィス(⑤) オリフィスからの流下状況を確認した。

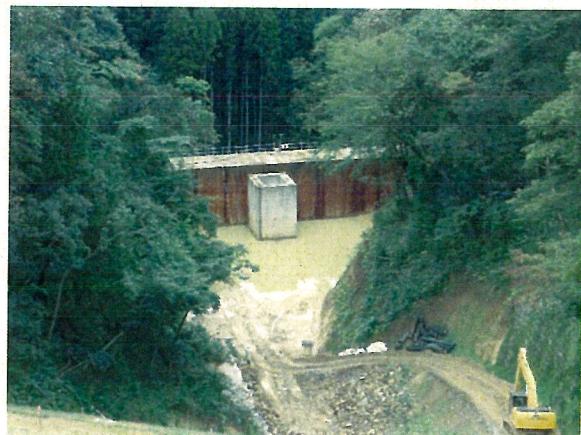
④ 1号調節池放水塔

1号調節池放水塔(④) 堆砂状況を確認した。

- ・浚渫は中断している。

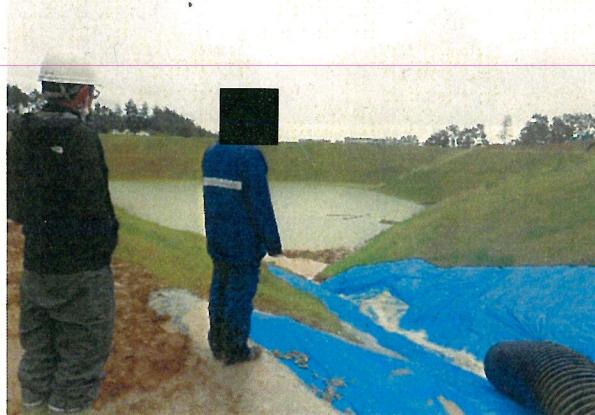
③ 2号調節池流入部

- ・雨による水量増加を確認した。

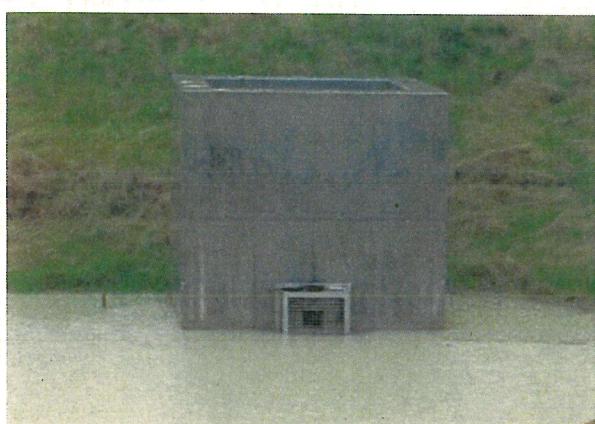
⑤ 3号調節池オリフィス

- ・オリフィスからの流下を確認した。

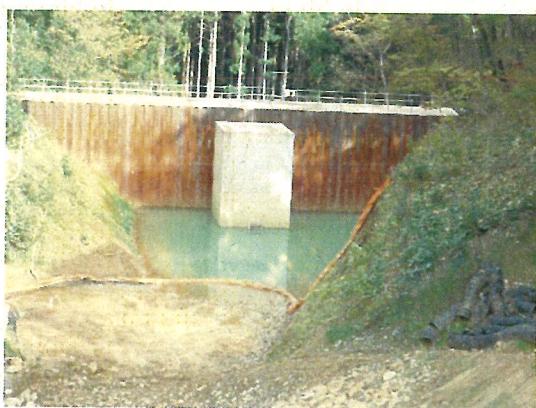
① 1号調節池

事業者より浚渫が完了したと説明があった。右側にある管は高盛土下部から伸ばしていたもので、不要になったため撤去した。オレンジ色のフロートは落葉等の流下を防ぐ目的で設置した。

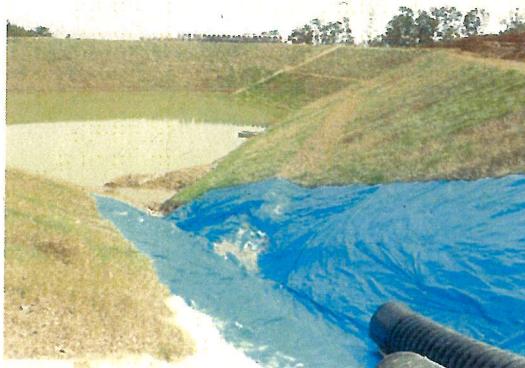
② 2号調節池

ブルーシートの下部は地山であり、今後復旧工事の際にはラス張り等はせずに地山を生かして完了させる方針であると説明があった。

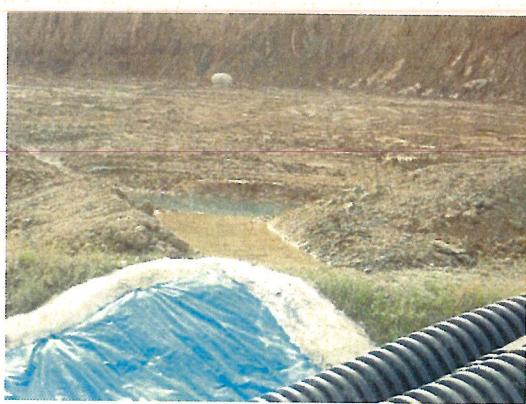
③ 2号調節池脇の湧水

2号池脇の掘削を進めたところ湧水があったと説明があった。

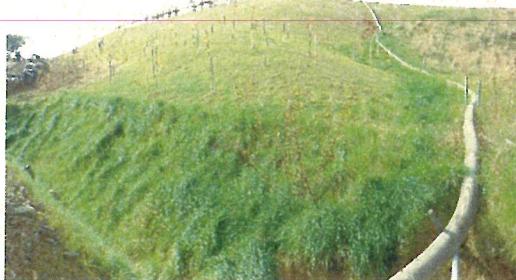
④ 2号調節池法面

植栽を実施していた。今後確認の際に活着率を確認するため、気をつけるよう指導。

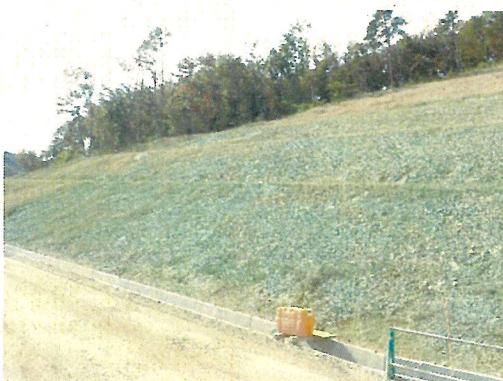
法面緑化が十分でない箇所を自主的に再吹き付けした。

⑤ 3号調節池脇の法面再吹き付け

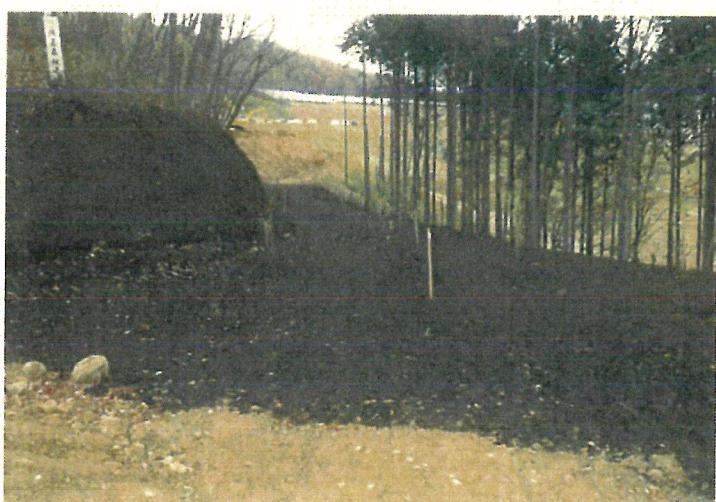
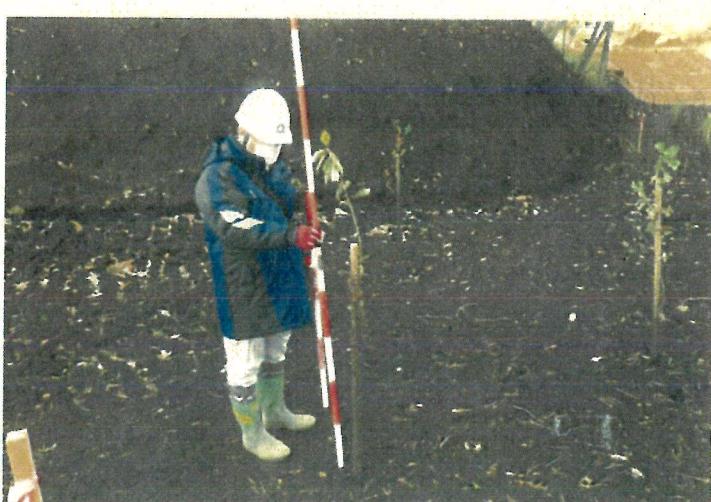
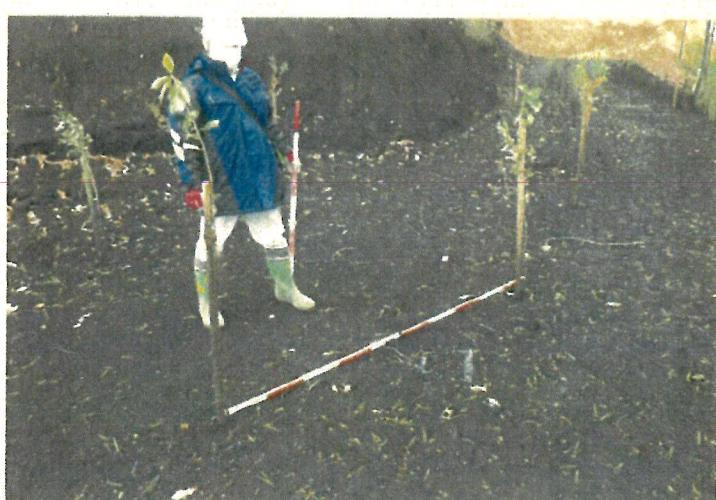
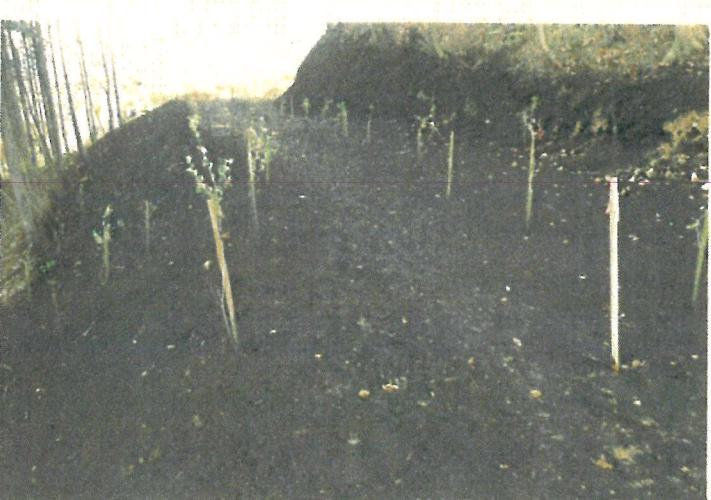
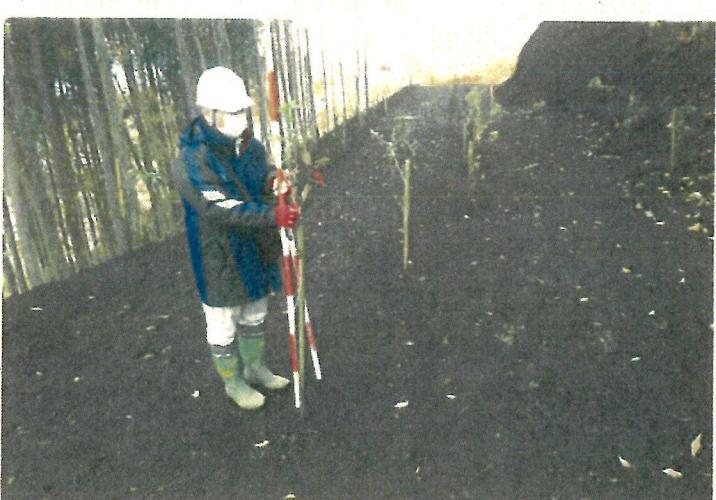
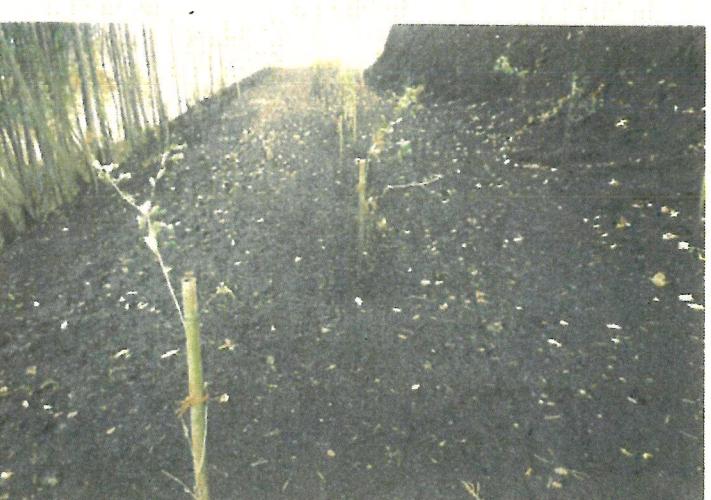
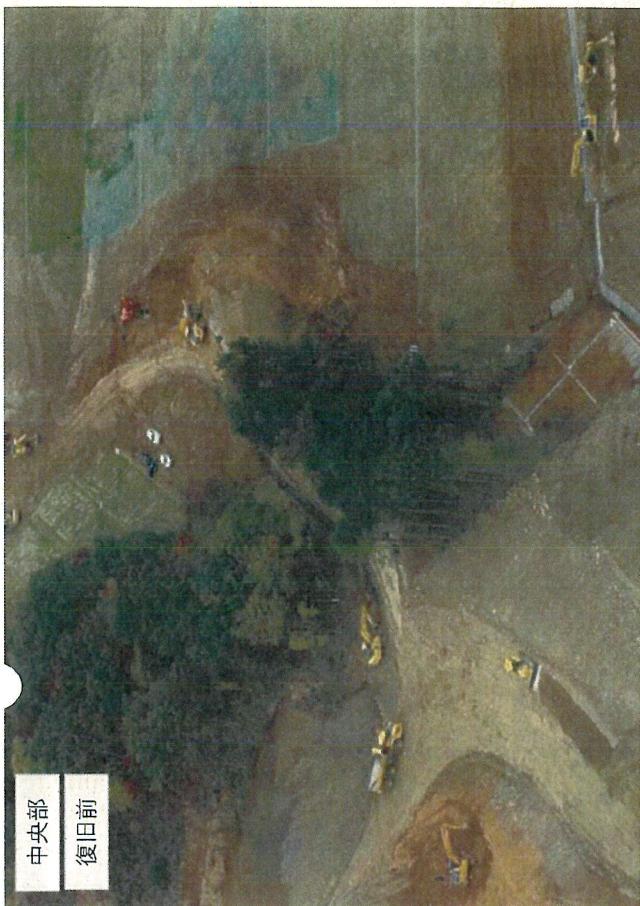
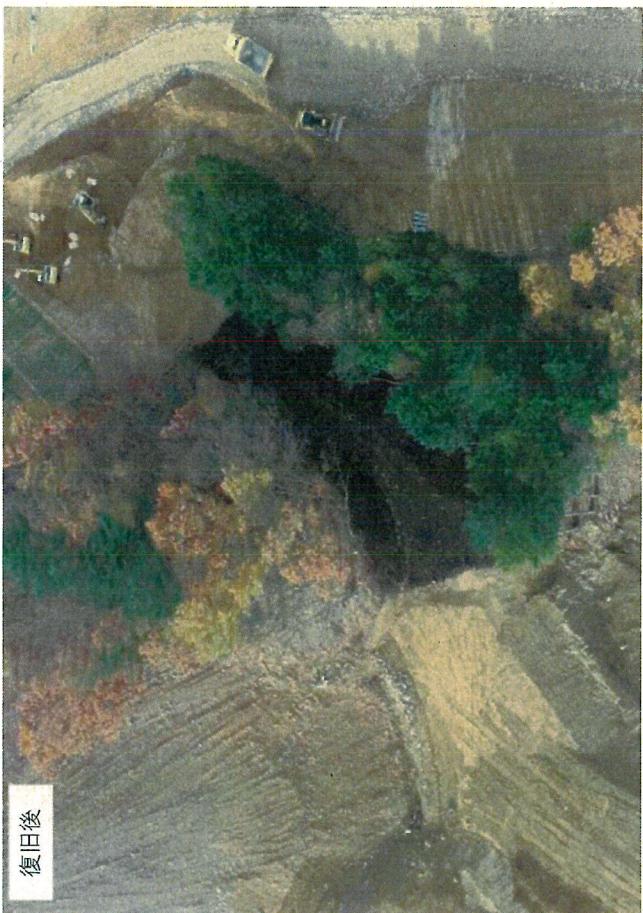
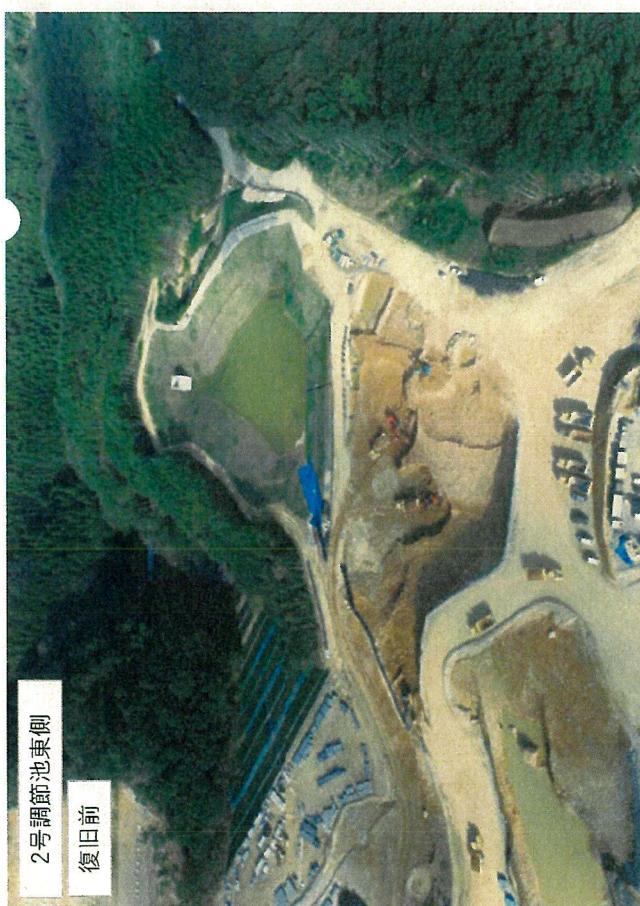
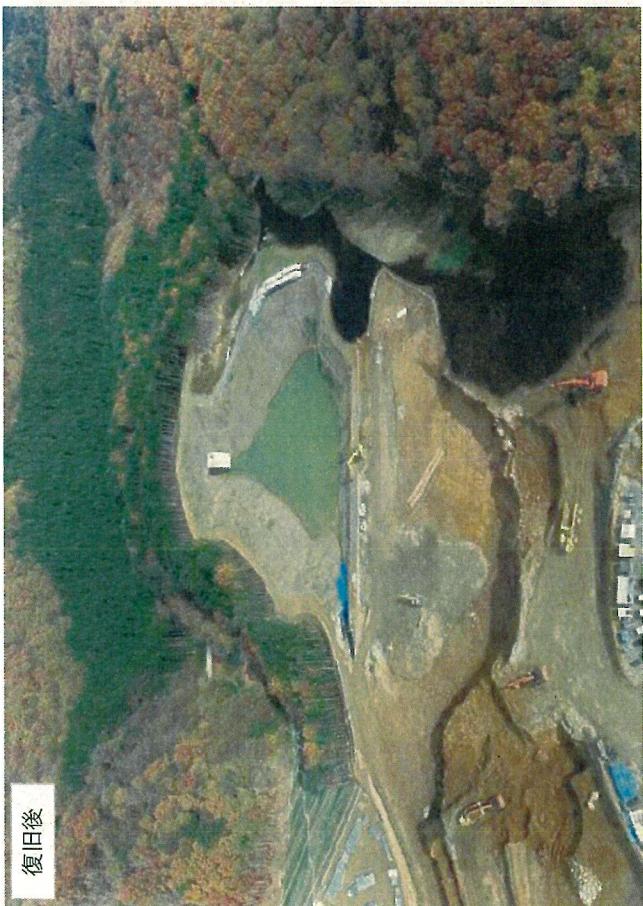
現地確認(区域面積0.0269ha)

- ① B-1 工区、B-2 工区の間にある残置森林 0.0269ha
- ② 2号調節池隣の残置森林 0.5723ha

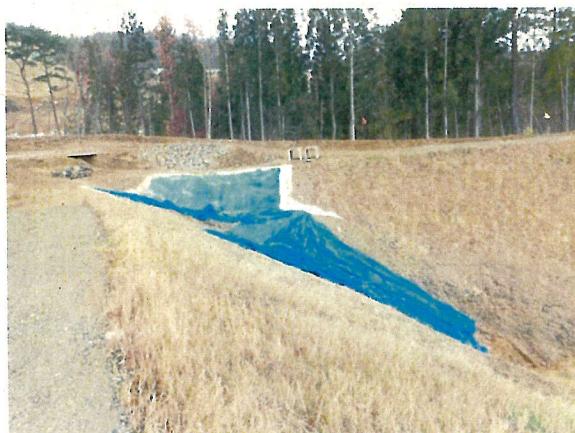
③ 2号調節池仮設流入管の撤去
・造成の進展に伴い仮設配管を撤去
・土側溝により調節池に流下している。

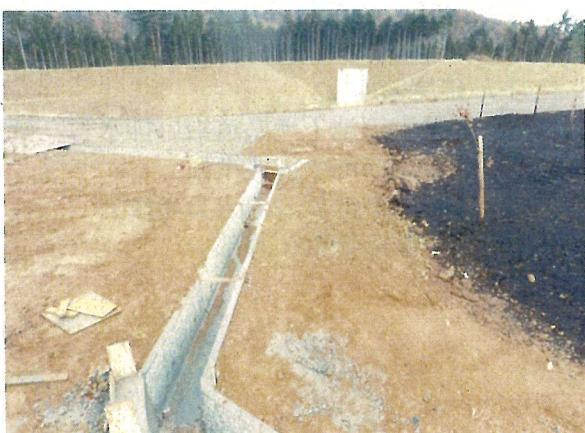
④ 2号調節池脇植栽部
・造成森林部分に変状ないこと確認

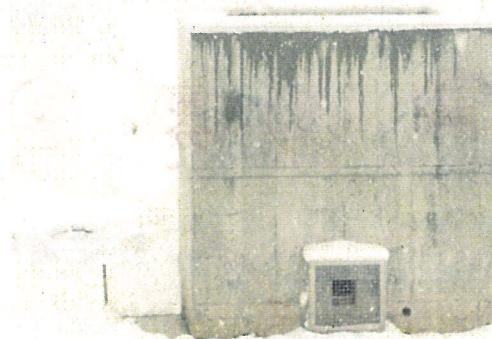
② 3号調節池オリフィス
・高圧洗浄水を流入させている
・水位はオリフィス以下
